# Notat

Projekt nr.: 1027809  
+45 2528 1830  
akjo@arteliagroup.dk

**Projekt:** Levestedsundersøgelse - Padder  
**Emne:** Margretheholm  
**Notat nr.:** 1  
**Af.:** AKJO  
**KS.:** RONP

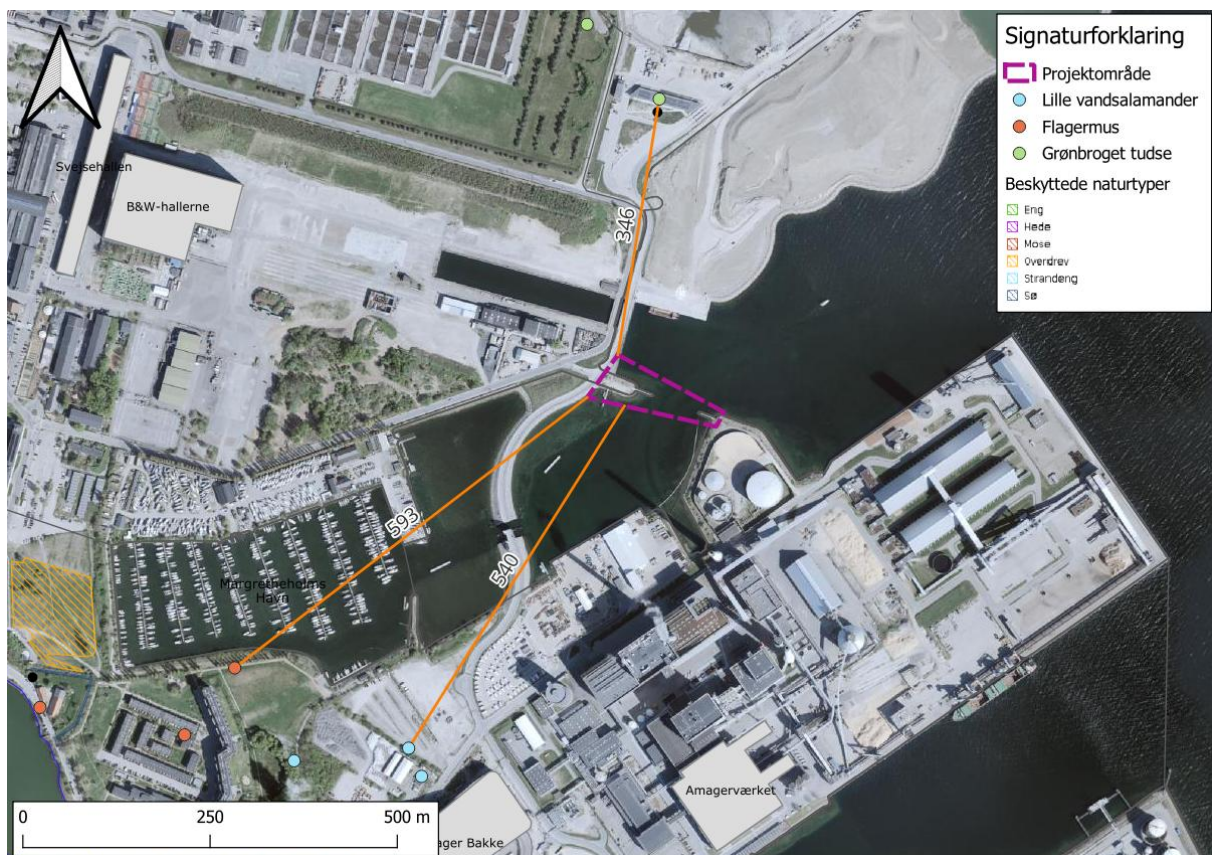
Figur 2: Projektområdet er markeret med lilla stiplede linje. Beskyttede arter i nærområdet (1 km radius) er markeret med grøn prik (grønbroget tudse), orange prik (flagermus) og blå prik (lille vandsalamander). Beskyttet overdrev er det eneste beskyttede natur i området, og markeret med stribet gult.

Ca. 350 meter nord for området er der registreret grønbroget tudse (grøn prik Figur 2). Området er karakteriseret ved meget løst sand samt mindre, temporære våde områder og vurderes derfor som velegnet habitat for arten. Der er ikke identificeret korridorer, der forbinder projektområdet med det område, hvor grønbroget tudse forekommer.

Ca. 540 meter sydvest for projektområdet er der registreret lille vandsalamander (blå prik Figur 2). Arten forekommer typisk i områder med små vandhuller i tilknytning til egnede landhabitater som fugtig vegetation, krat eller skov. Den registrerede lokalitet vurderes at rumme sådanne forhold. Der er ikke identificeret korridorer eller sammenhængende strukturer, der forbinder projektområdet med den registrerede forekomst af lille vandsalamander.

Kortlægningen viser, at der er registreret forekomst af to flagermus (art ukendt) i en afstand af ca. 600 meter fra projektområdet (orange prik Figur 2). Flagermus er beskyttede arter, men deres tilstedeværelse vurderes ikke at have sammenhæng med kaj anlægget, da området mangler egnede fouragerings- og opholdsstrukturer såsom træbevoksning, bygninger med sprækker eller insektrige områder.

Der er desuden registreret et overdrev i en afstand af ca. 850 meter fra kaj anlægget (gul skravering Figur 2). Overdrevet udgør en beskyttet naturtype, men det er fysisk adskilt fra projektområdet af infrastruktur og intensiv arealanvendelse, hvilket begrænser økologisk sammenhæng.

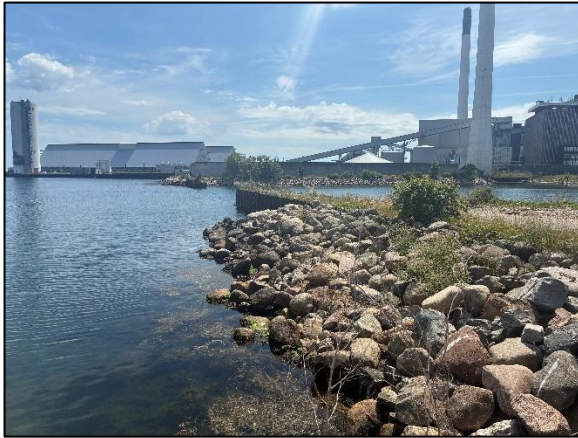
På **vestsiden** er kajanlægget afskåret af en befærde jord-transport vej. Ned mod vandet er stensætning ud i vandet der ikke leder til et padde-egnet habitat (se Figur 1, 3 og 4).

Figur 3: Kaj område – på vestsiden. Stensætning.

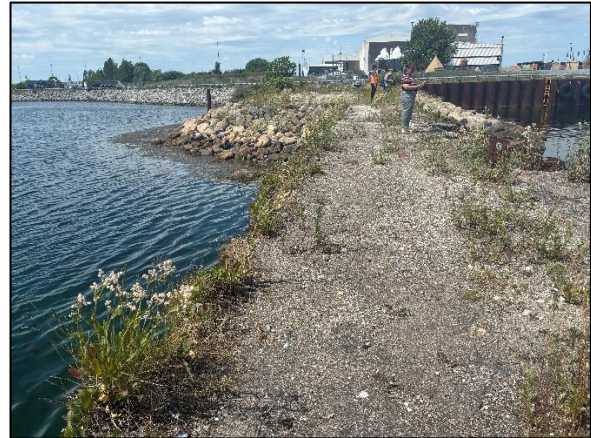
Figur 4: Kaj område – på vestsiden. Belægning.

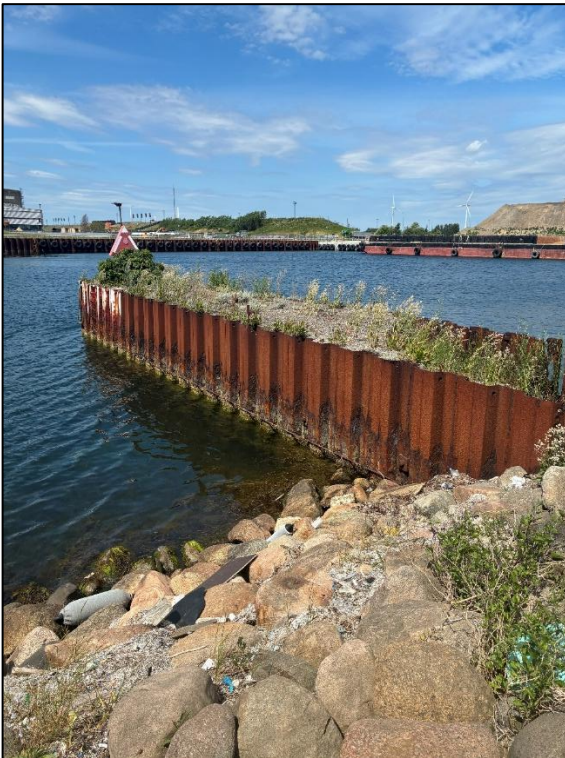
På **østsiden** er anlægget afskåret af et aktivt og befærde industriområde, ned mod vandet leder bevoksning og stensætning ikke til egnede padde habitater (se oversigtskort Fig.

Figur 5: Kaj område – på østsiden. Spuns og belægning.

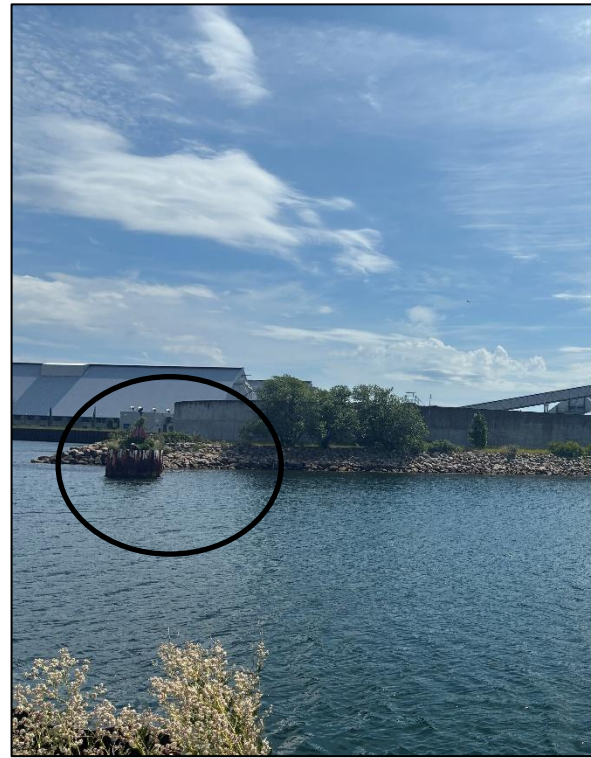
Figur 6: Kaj område – på østsiden. Set fra vestsiden. Industri i baggrunden.
