Hillerød - Helsingør, vurdering af levesteder for Bilag IV-arter

Arbejdsrapport udarbejdet for Vejdirektoratet af AGLAJA, september 2024

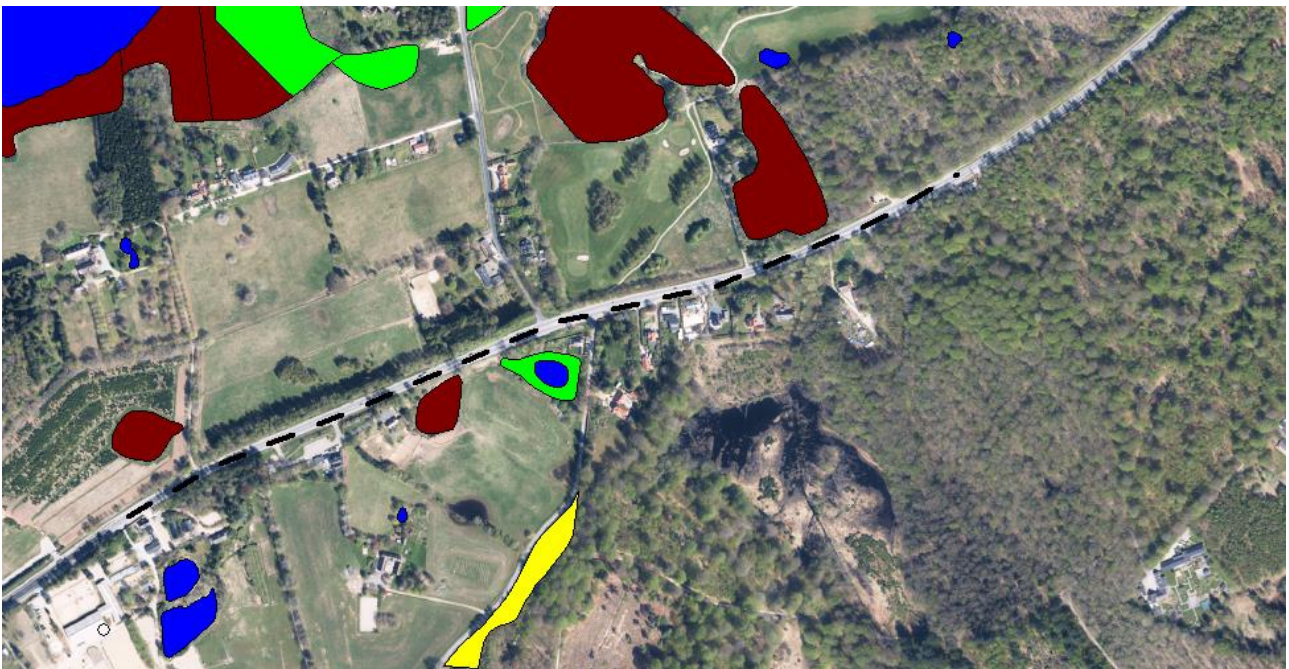
Kort 1: vestlige 1 km projektområde med angivelse af beskyttet natur (Blå = sø, grøn = eng, brun = mose og gul = overdrev).

De omfattede § 3 søer, moser og enge langs projektstrækningerne fremgår af Kort 1 og Kort 2. Selv med en projektbredde på eksempelvis 10 meter fra eksisterende asfalkant vil § 3-arealer *ikke* blive påvirket væsentligt negativt. Enten er de beliggende i større afstand fra vejen, eller de vejnærmeste arealer ikke omfattet af § 3.

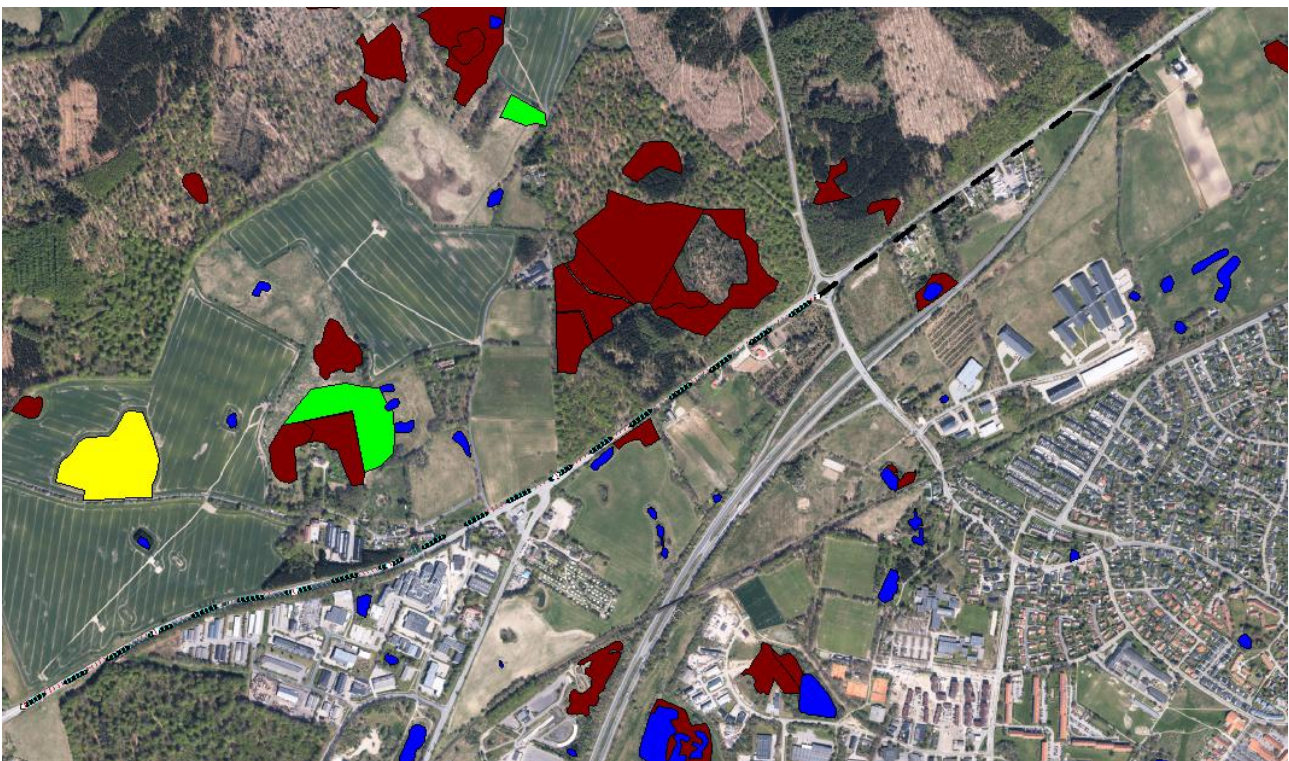
Kort 2: beskyttet natur langs det østlige projektområde på 3½ km beliggende på nordsiden af vejen (Blå = sø, grøn = eng, brun = mose og gul = overdrev).

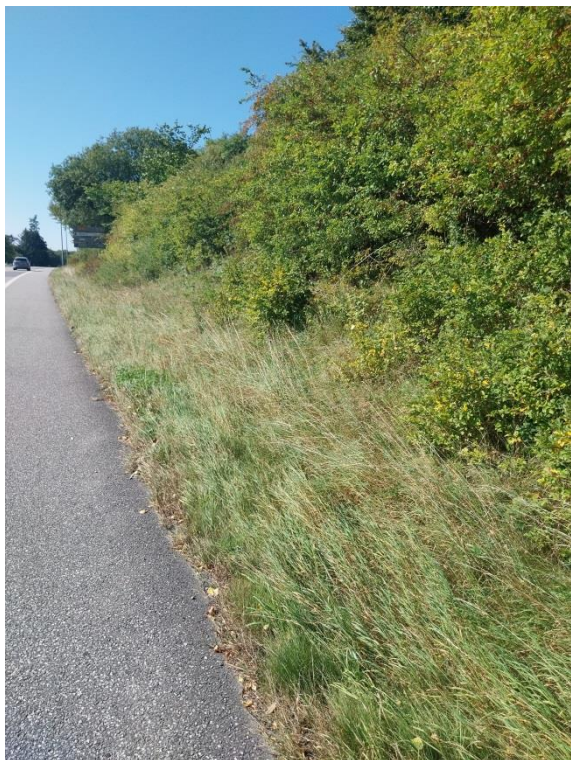
Ud for kilometring 38,2 ses en sydvendt vejskrænt med eutrof vegetation og busktilgroning (Foto 2).

Foto 2: sydvendt vejskråning med tæt og eutroft vegetationsdække. Det er ikke aktuelt eller potentielt levested for Markfirben.

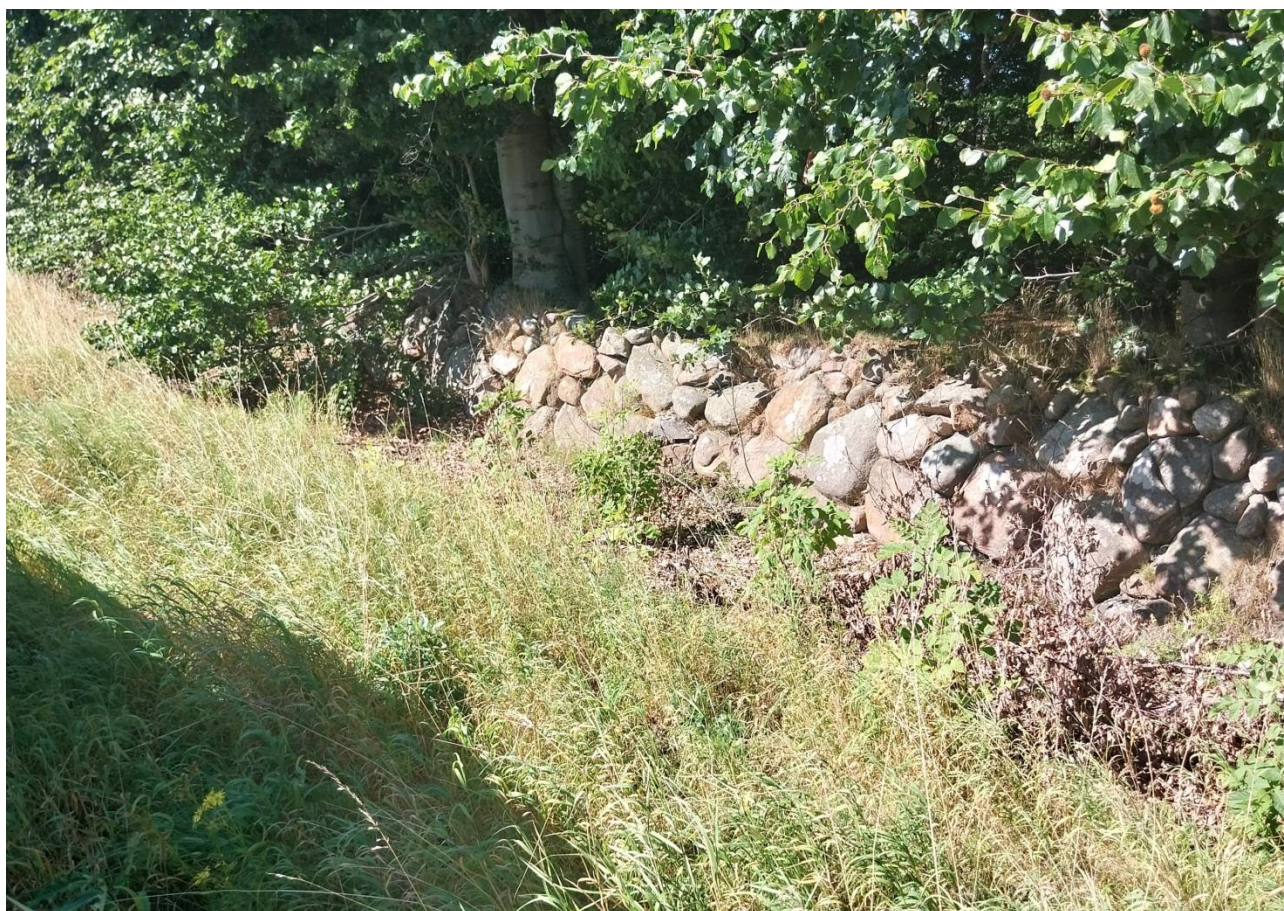
Foto 3: sydvendt beskyttet stendige, der er oplagt overvintringslokalitet for Markfirben og Stor vandsalamander (og andre fredede krybdyr og padder).

Som nævnt i sammenfatningen bør der arbejdes for, at det beskyttede stendige i sydbrynet af Nyrup Hegn ikke påvirkes af projektet. Begrundelsen herfor er såvel kulturhistorisk som naturmæssigt.

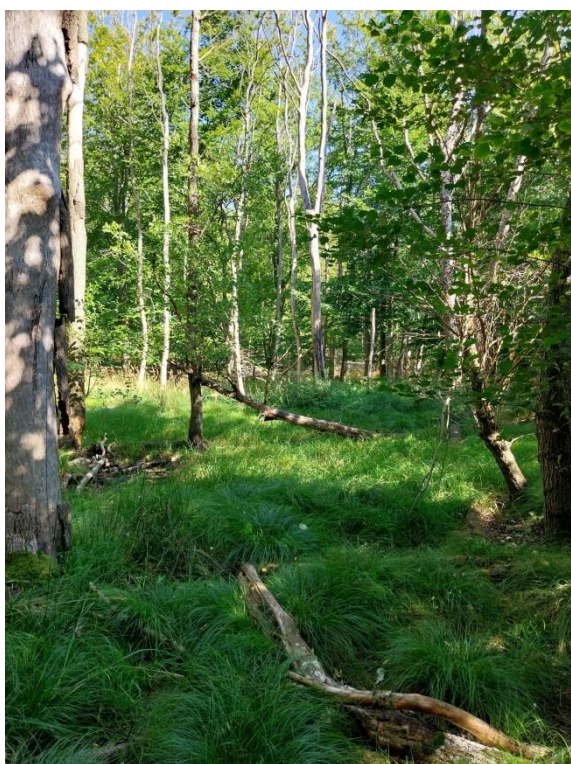
Ved kilometring 39.4 og 39.2 ses udtørrede, vinteroversvømmede arealer (ved § 3-moser) i forbindelse med et mindre vandløb (se Foto 4).

Foto 4: vinteroversvømmet mose i Nyrup Hegn på nordsiden af vejen. Døde Ask og Vorte-Birk udgør dagsrastetræer for flagermus.

I forhold til flagermus skal der, når detailforløbet af cykelsti og dermed arbejdsbredden er lagt fast, ske en lokalisering af træer, som er mulige dagsrastetræer og en supplerende gennemgang af disse med henblik på markering af de aktuelle træer, der reelt er dagsrastetræer.
