# NYT VÆRKSTED I VINGE TIL FØRERLØSE S-TOG

NATURKORTLÆGNINGSRAPPORT

BILAG 1

23-09-2026

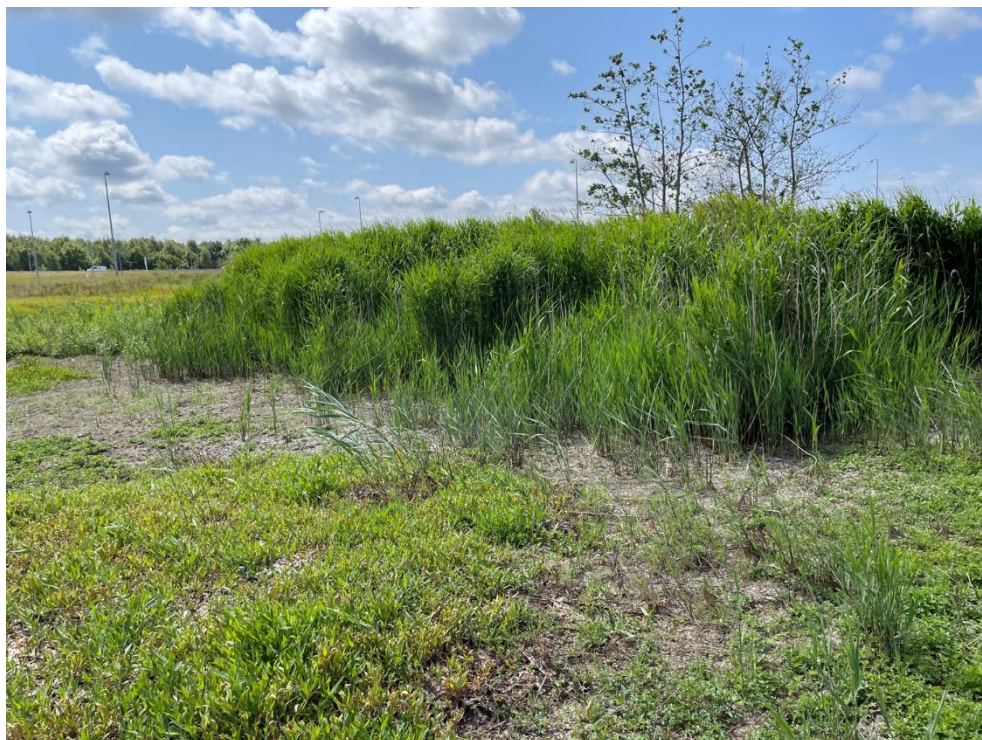
| Lokalitet | Omfattet af NLB § 3 | Naturtilstand | Lokalitetsbeskrivelse | Fund af bilag IV-padder | Fund af fredede padder | Fund af Krebseklo |
|---|---|---|---|---|---|---|
| S17 | Ja | IV | Våd lavning på græsareal som forventes vinteroversvømmet. Udtørret søbund med plamager af tagrør ved besigtigelsen. | - | - | Nej |

Figur 3-8 S17 (foto fra juni besigtigelse)

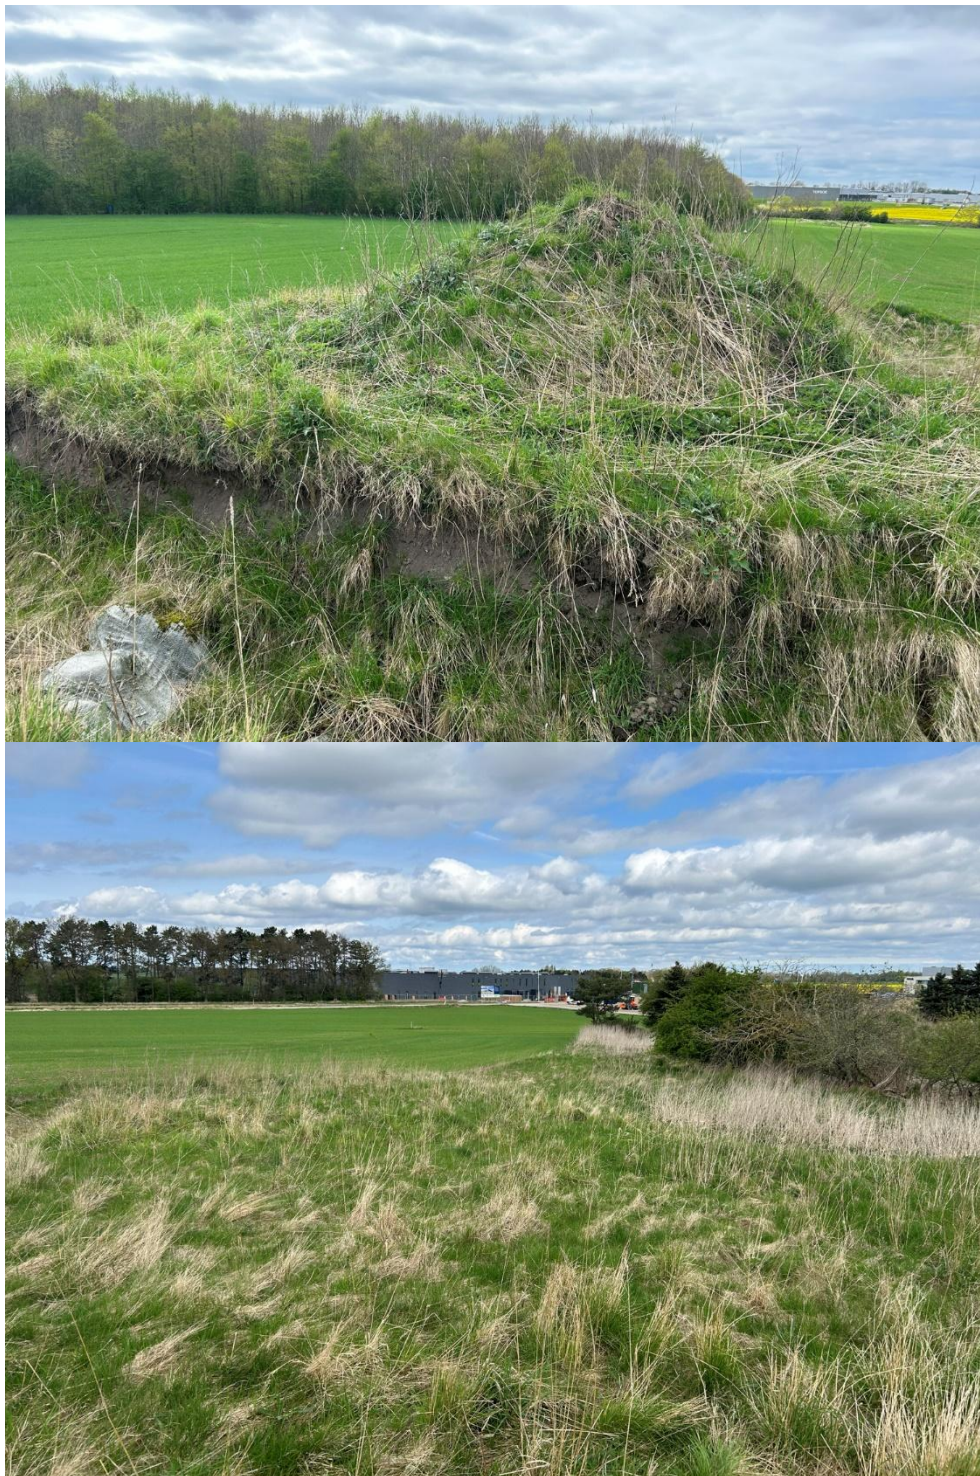
Figur 3-10

| Lokalitet | Lokalitetsbeskrivelse | Besigtigelse | Egnet levested for markfirben | Fund af markfirben/krybdyr |
|---|---|---|---|---|
| MF1 | Arealet fremstår med højt græs, ingen tørre pletter og ingen huller. Dele af området er fugtigt. Der er enkelte volde men alle er overgroet. Området vurderes uegnet for markfirben. | Undersøgt d. 23. april 2025<br>Vejret: 17 grader 3/8 skydække og 2-3 ms.<br><br>2. Undersøgelse d.16. juni 2025. Nu totalt overgroet og uegnet for markfirben. | Nej | Nej |

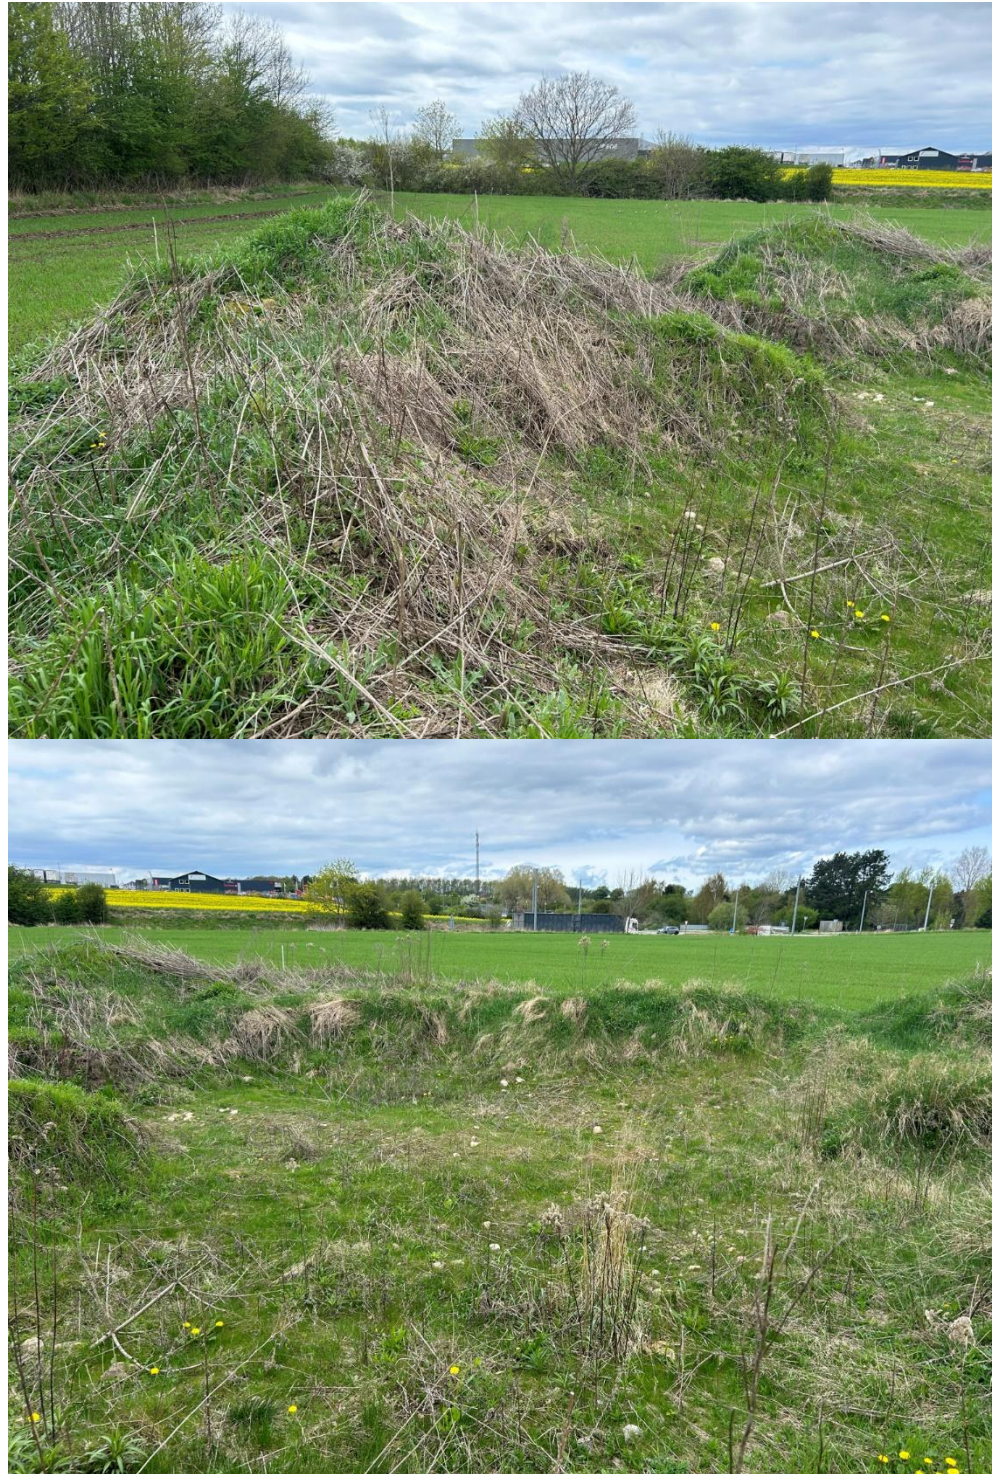
Figur 3-11 MF2

| Lokalitet | Lokalitetsbeskrivelse | Besigtigelse | Egnet levested for markfirben | Fund af markfirben/krybdyr |
|---|---|---|---|---|
| MF2 | Arealet fremstår meget overgroet i både græs, større buske og gyldenris. Flere partier fremgår i april oversvømmet og sumpet. Ingen huller eller tørre pletter fundet. Området vurderes uegnet for markfirben. | Undersøgt d. 23. april 2025<br>Vejret: 17 grader 3/8 skydække. 2-3 ms. | Nej | Nej |

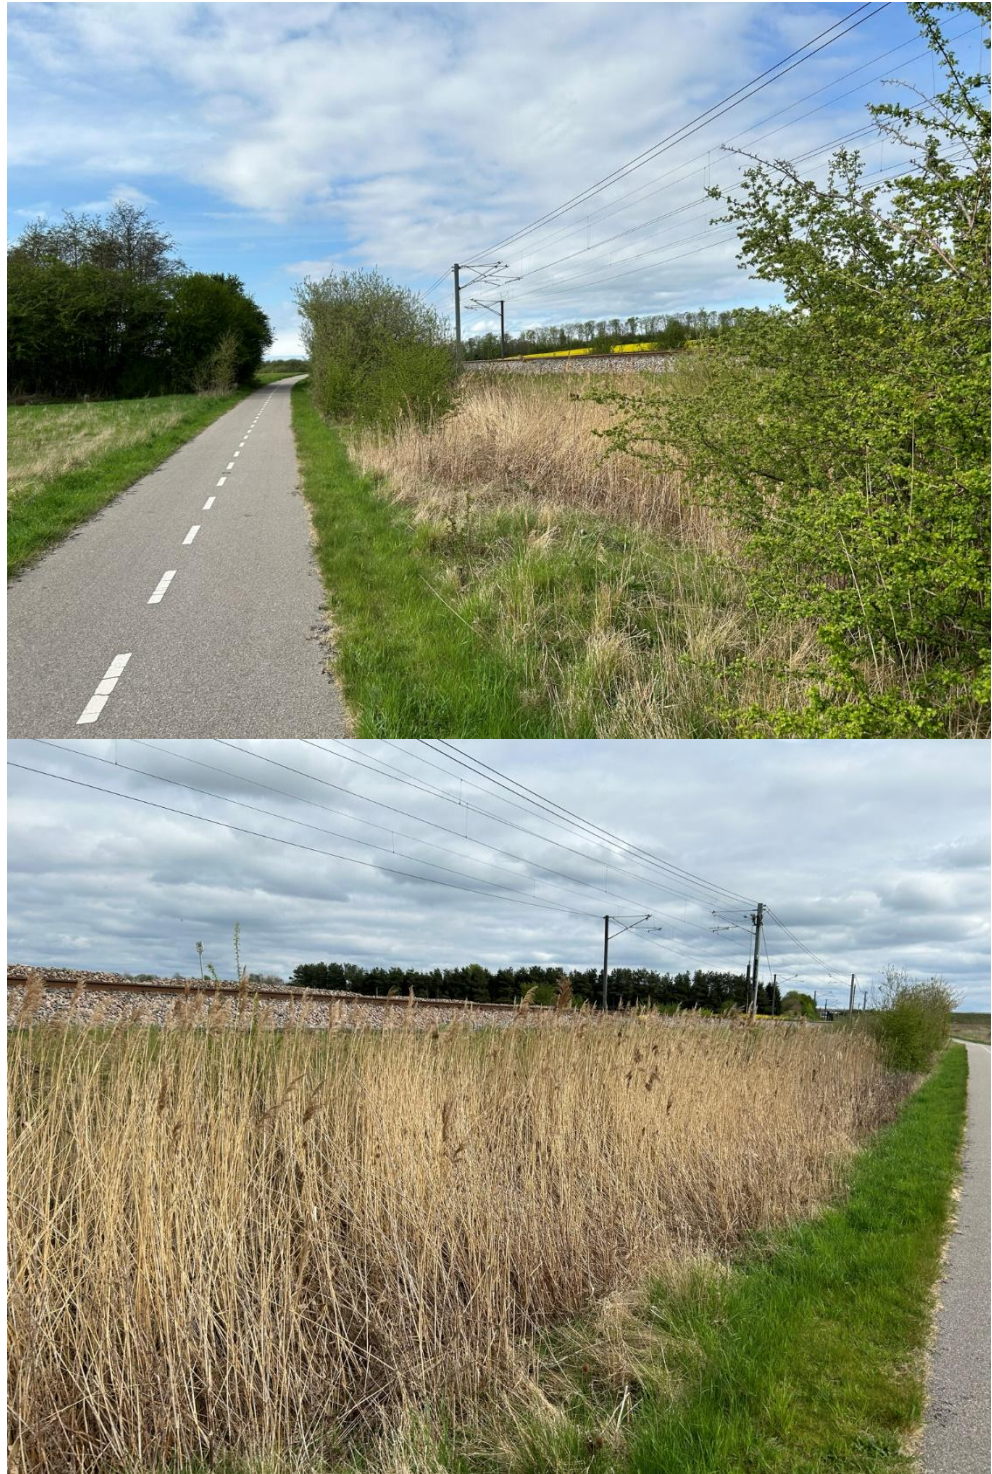
Figur 3-12

| Lokalitet | Lokalitetsbeskrivelse | Besigtigelse | Egnet levested for markfirben | Fund af markfirben/krybdyr |
|---|---|---|---|---|
| MF3 | Område med en del tørre plamager men også allerede i april ret overgroet. Der er flere skråninger med huller og bare pletter samt en del insekter. Området vurderes uegnet for markfirben. | 1. Undersøgelse d. 23. april 2025<br>Vejret: 17 grader 3/8 skydække. 2-3 ms.<br><br>2. Undersøgelse d.16. juni 2025. Nu totalt overgroet og uegnet for markfirben. | Nej | Nej |

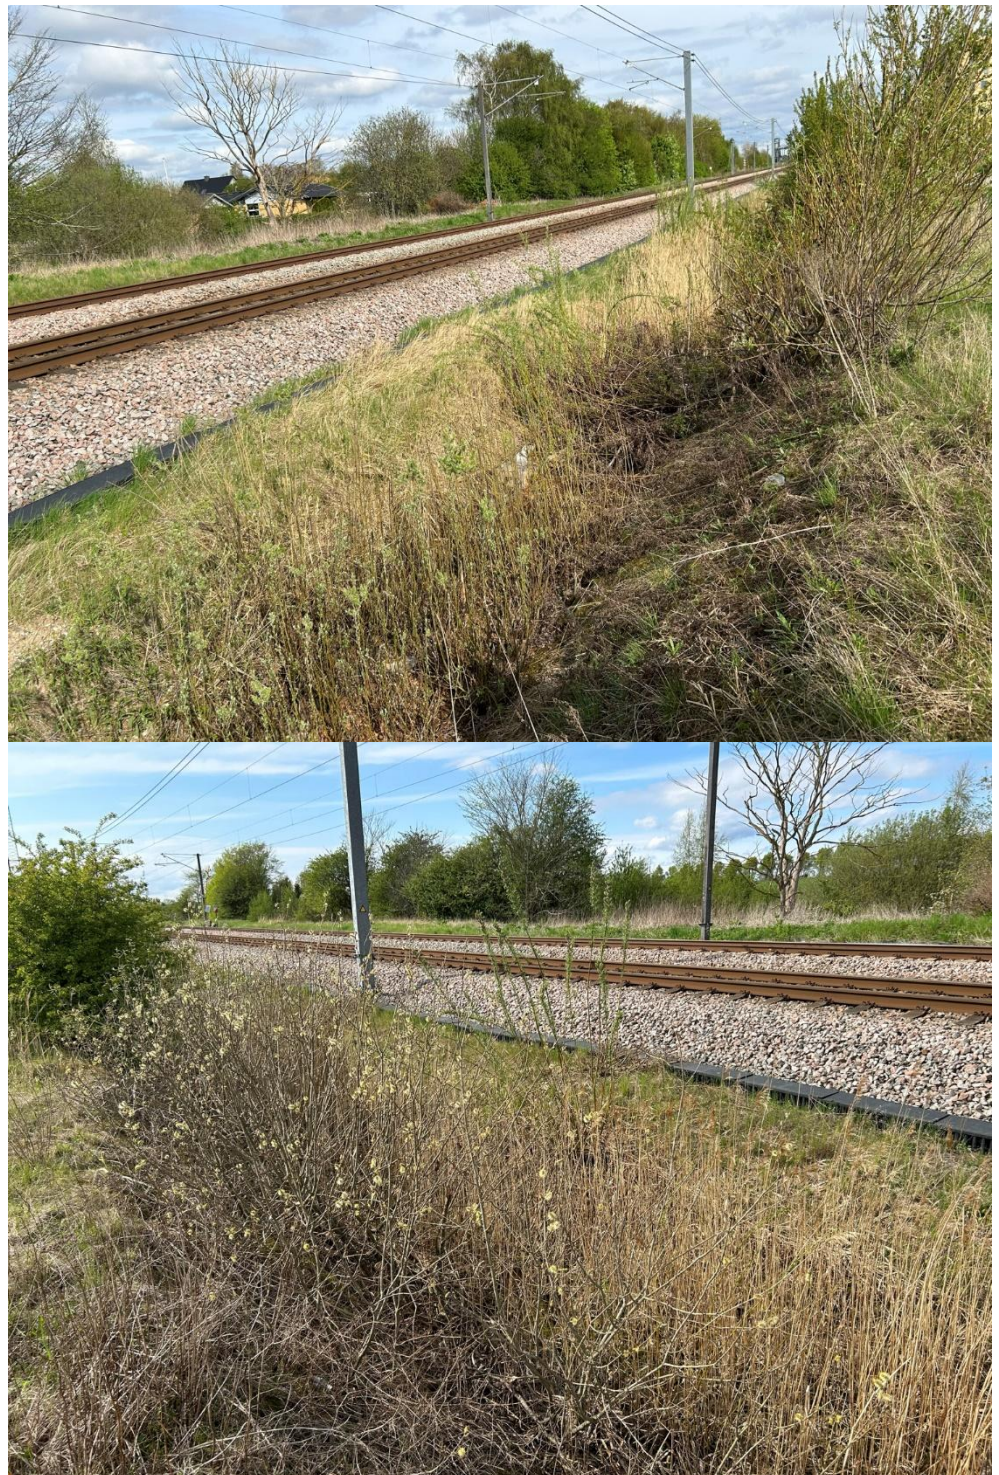
Figur 3-15 MF6

| MF6 | Området fremstår med rende mod banelegemet med stående vand og tagrør samt opvækst af pil og birk. Der er ingen huller på volden mod banen som også er overgroet i græs. Området vurderes uegnet for markfirben. | 1. Undersøgelse d. 24. april 2025<br>Vejret: 15 grader, 3/8 skydække | Nej | Nej |

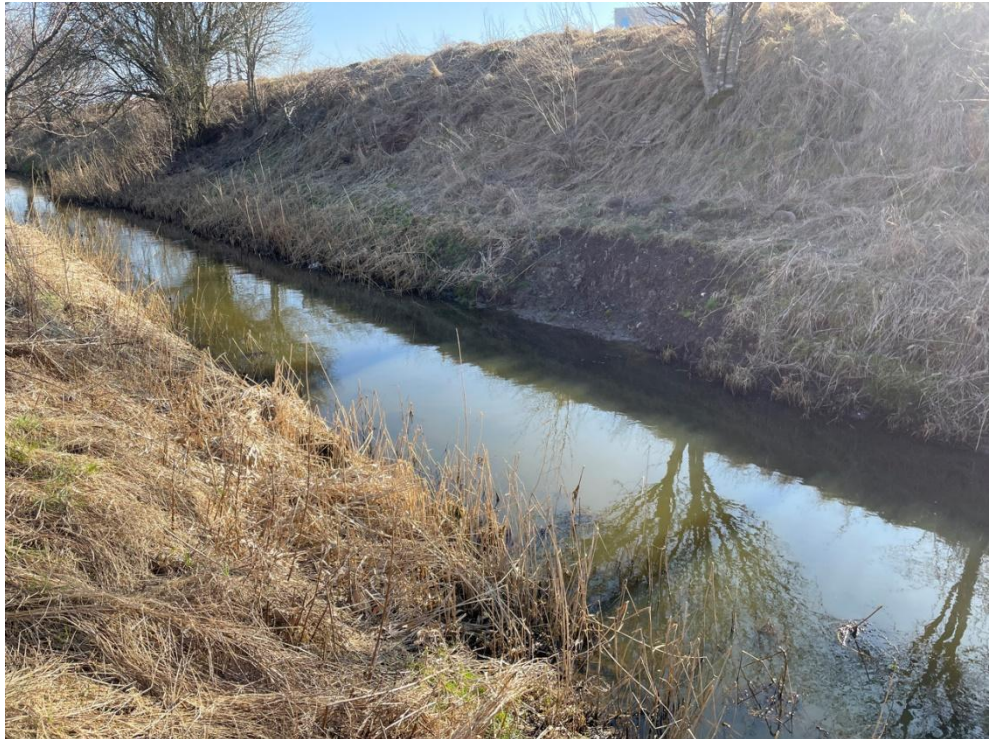
Sillebro Å har på baggrund af feltbesigtigelsen en lav DFI på 0,19, på baggrund af slam og det kunstigt gravede forløb uden variation. Se Figur 3-25 og Figur 3-26.

Figur 3-26      Sillebro Å's tilstand er ringe pga. kunstigt forløb og slam.

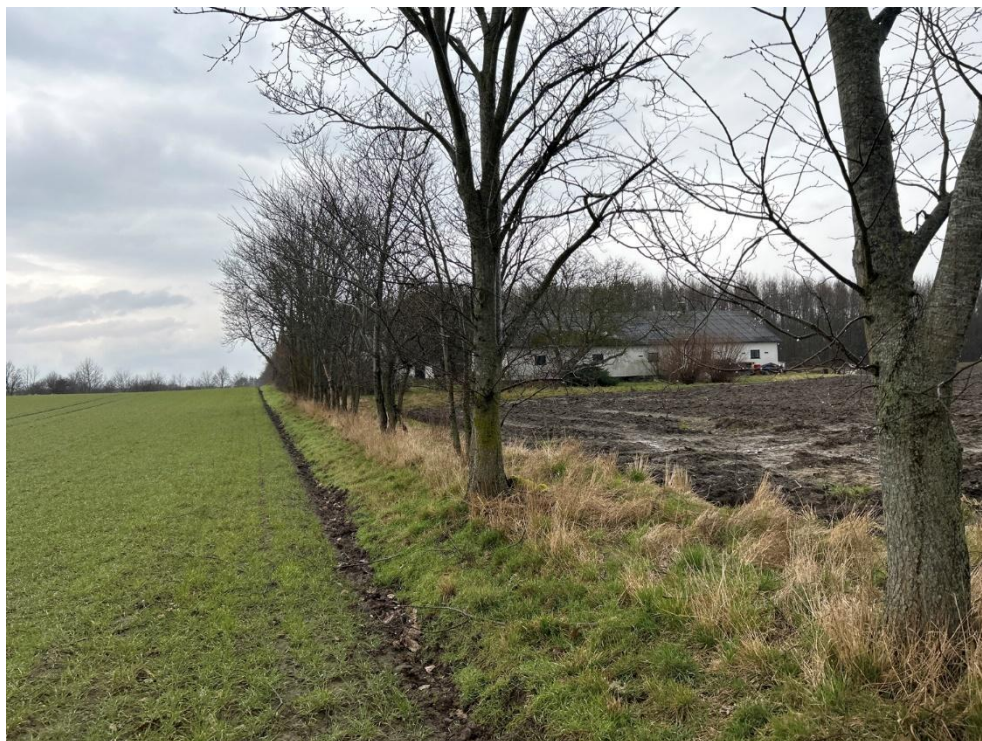
Lavt græsbevokset jorddige som udgør markskel. Fremstår uden træer, på nær den nordlige femtedel hvor der står 15 unge egetræer. Se Figur 3-30.

*Figur 3-30 Nordlige del af BD3.301 set mod nord.*

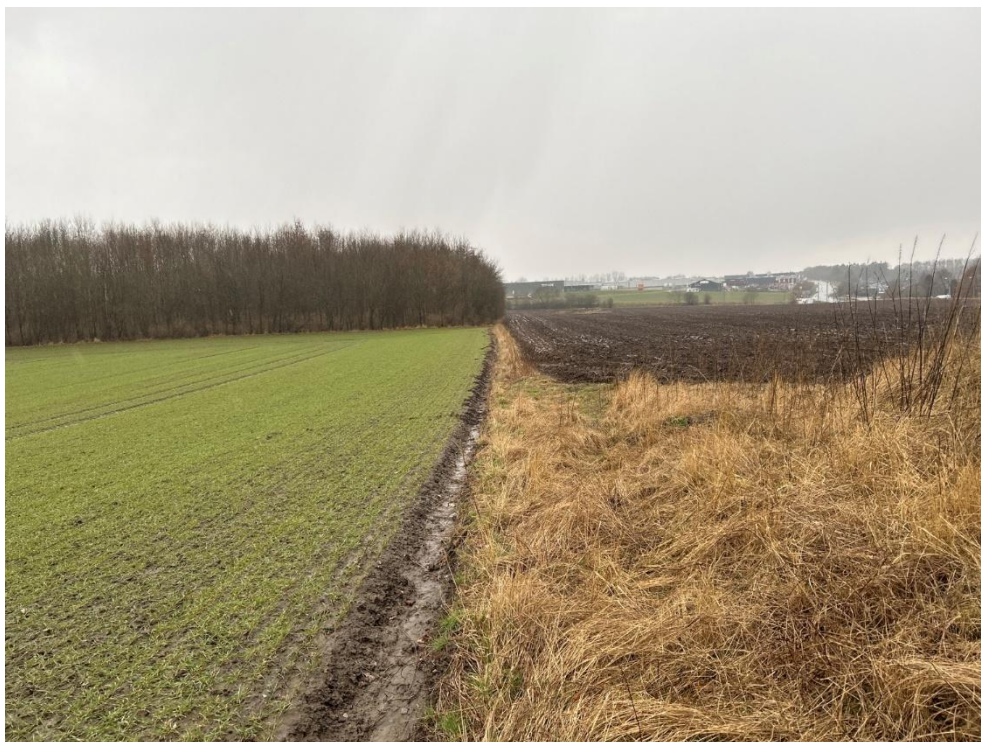
Blanding af dige og markskel uden træer. Se Figur 3-31.

Figur 3-31 BD88.877 og BD88.878 set mod vest.

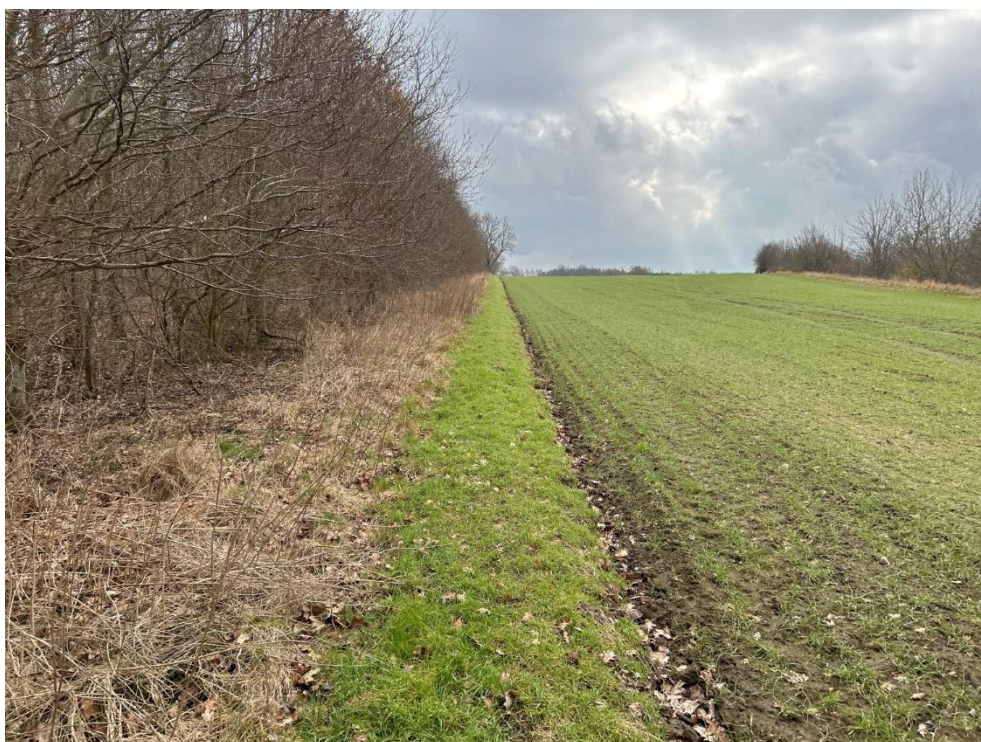
Lavt jorddige/skel helt i et med markflade. Se Figur 3-32.

Figur 3-32 BD2.185 set mod syd

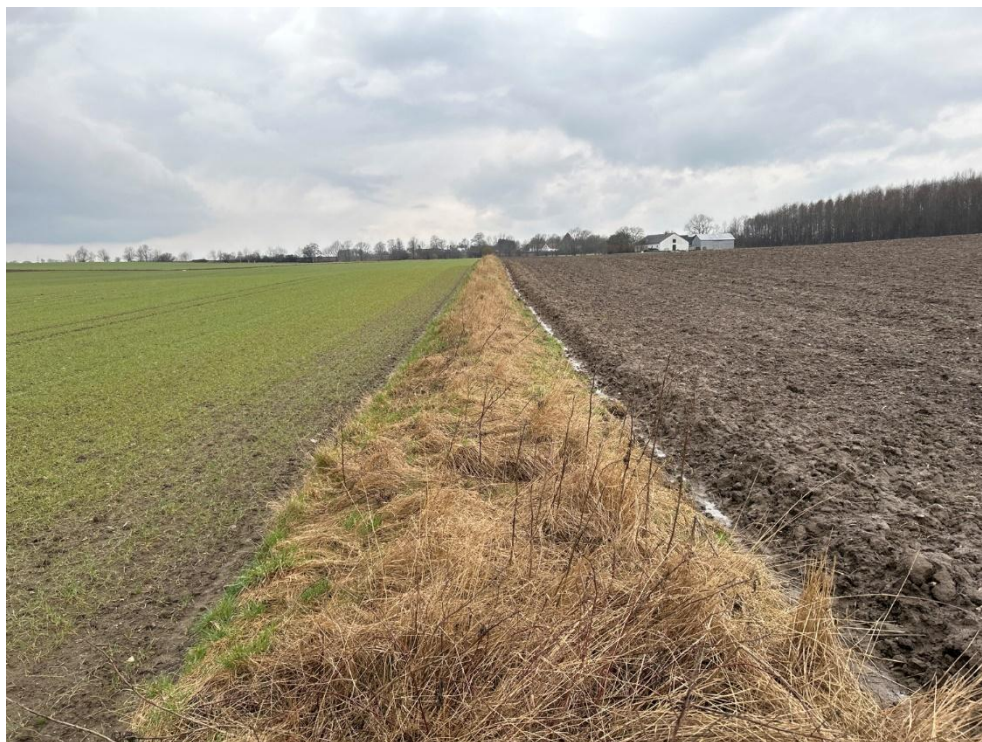
Lavt jorddige/markskei med tilgroning af almindelige græsser og urter. Se Figur 3-33.

Figur 3-33 BD1.980 og BD1.885 set mod vest.

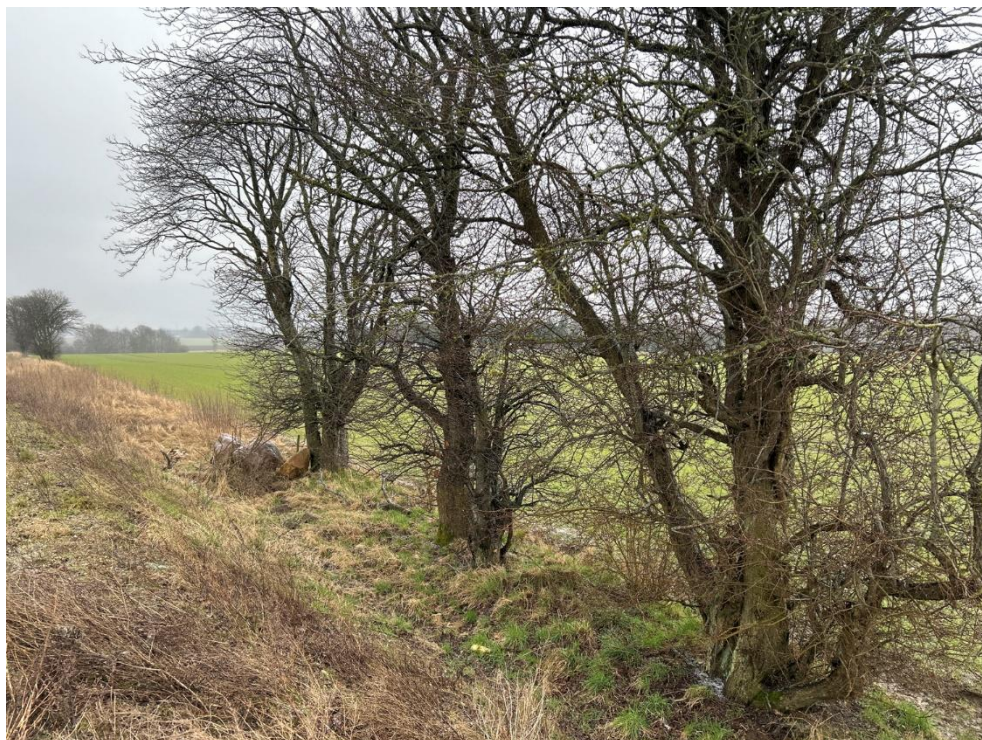
Levende hegn bestående af fire elmetræer uden for projektområdet. Ikke egnet for flagermus eller markfirben, se Figur 3-35.

Figur 3-35 L01 set mod vest.

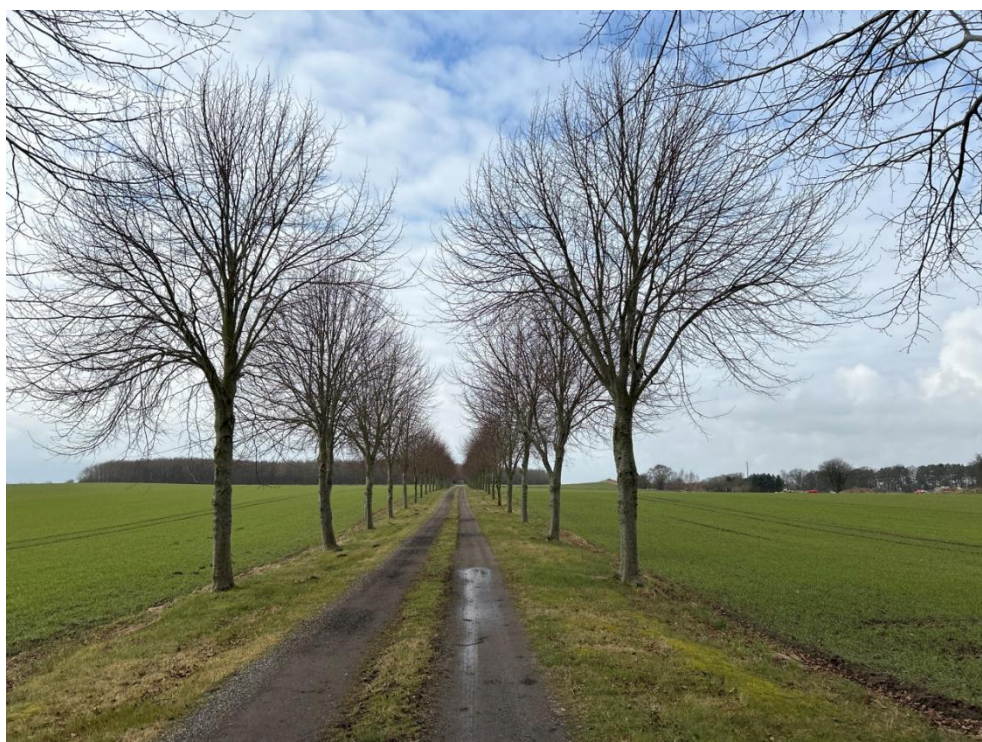
Levende hegn/allé af 76 fuglekirsebærtræer uden for projektområdet. Ikke egnet for flagermus eller markfirben. Se Figur 3-36.

Figur 3-36 L02 set mod vest.

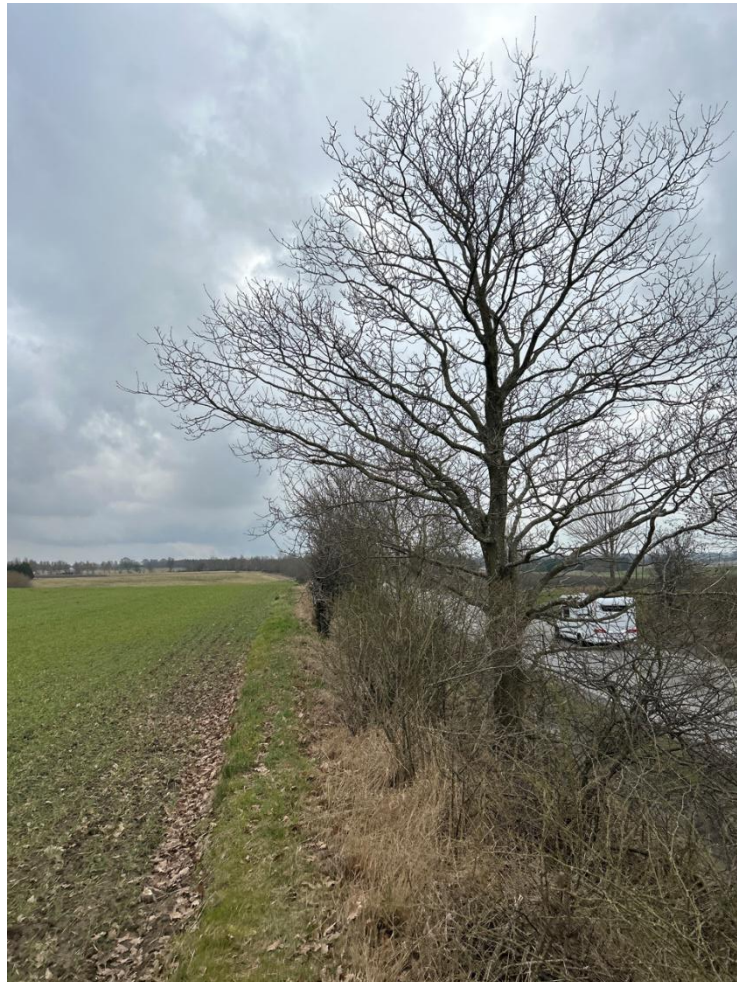
Et levende hegn der grænser op til Frederikssundsvejens nordgående vejbane. Mange små buske og unge/små træer. Enkelte store ege. Ingen flagermusegnede træer, men egnet som ledelinje for flagermus. Ikke egnet for markfirben. Se Figur 3-37.

Figur 3-37 L03 set på marken øst for Frederikssundsvejen mod syd.

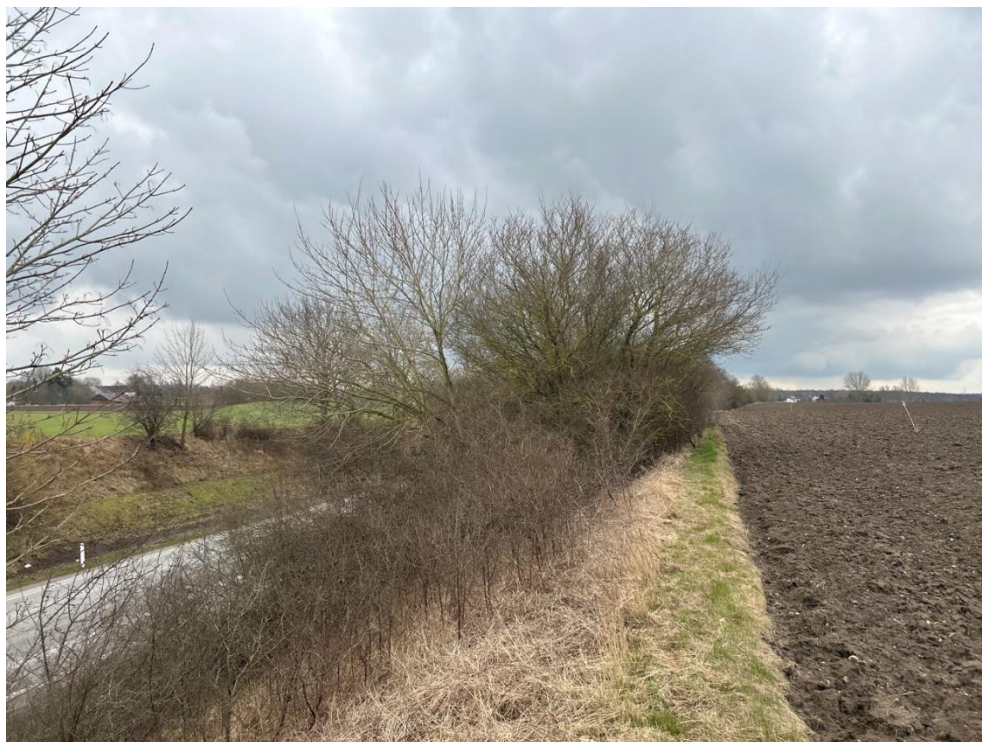
Et levende hegn der grænser op til Frederikssundsvejens sydgående vejbane. Mange små buske og unge/små træer. Enkelte store ege. Ingen flagermusegnede træer, men egnet som ledelinje for flagermus. Ikke egnet for markfirben. Se Figur 3-38.

Figur 3-38 L04 set fra marken vest for Frederikssundsvejen mod syd

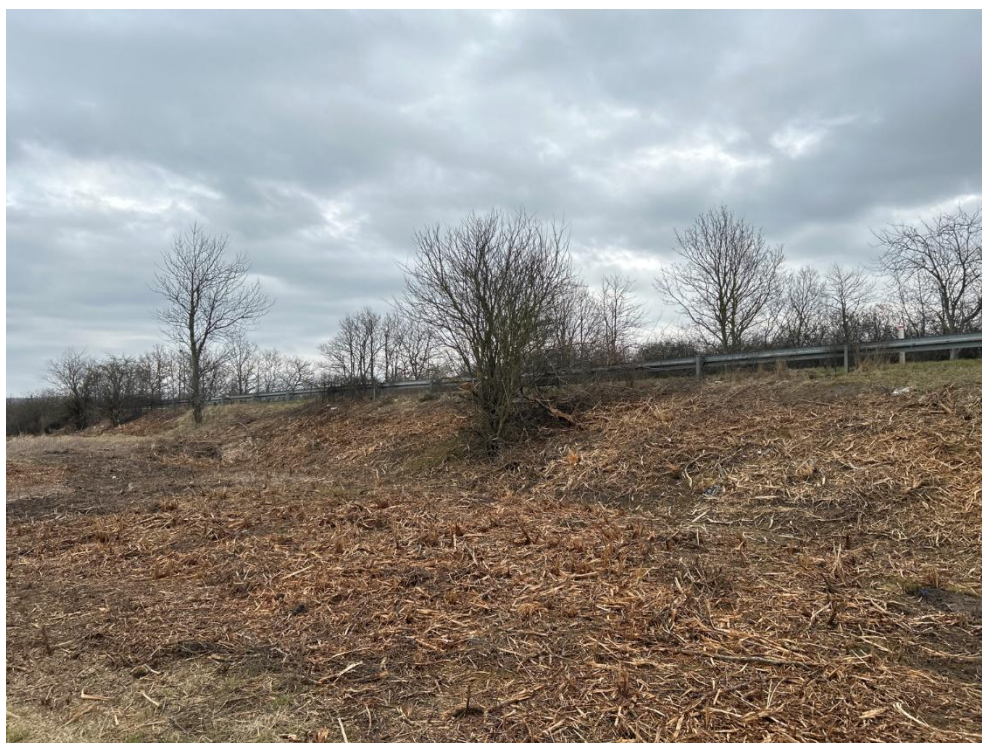
Hegnet eksisterer ikke længere, på nær af enkeltstående træer. Ikke egnet for markfirben eller flagermus. Se Figur 3-39.

Figur 3-39 L05 set fra Busvej mod øst.

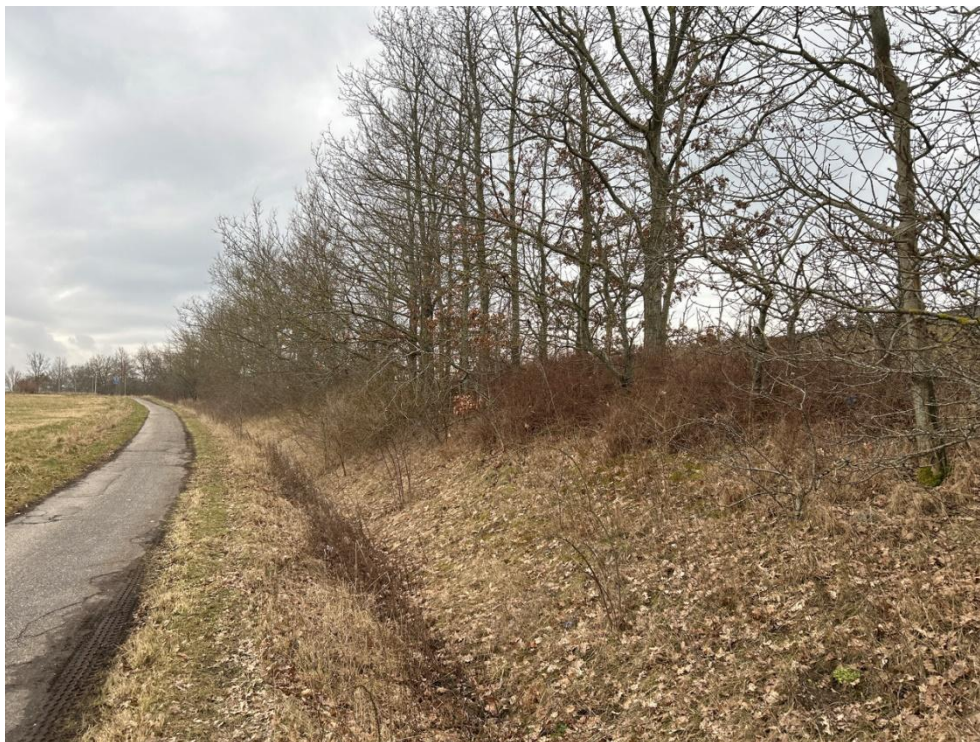
Levende hegn af 1-2 rækker små egetræer og øvrige buske. Ikke egnet for markfirben og ingen flagermusegnede træer. Vurderes at udgøre en sammenhængende ledelinje med L03. Se Figur 3-40.

Figur 3-40 L06 set fra Toftevej mod syd
