# Feltnotat om grønbroget tudse ifm. udvidelsen af Amagermotorvejen

Projekt navn     **0390 AMV – Udbygning af Amagermotorvejen**  
 Afsender         **Rambøll Danmark A/S**  
 Modtager        **Vejdirektoratet**  
 Udarbejdet af    **KSPE, TGDN**  
 Kontrolleret af   **MTKI**  
 Godkendt af     **MTKI**

Dato: 17. september 2025

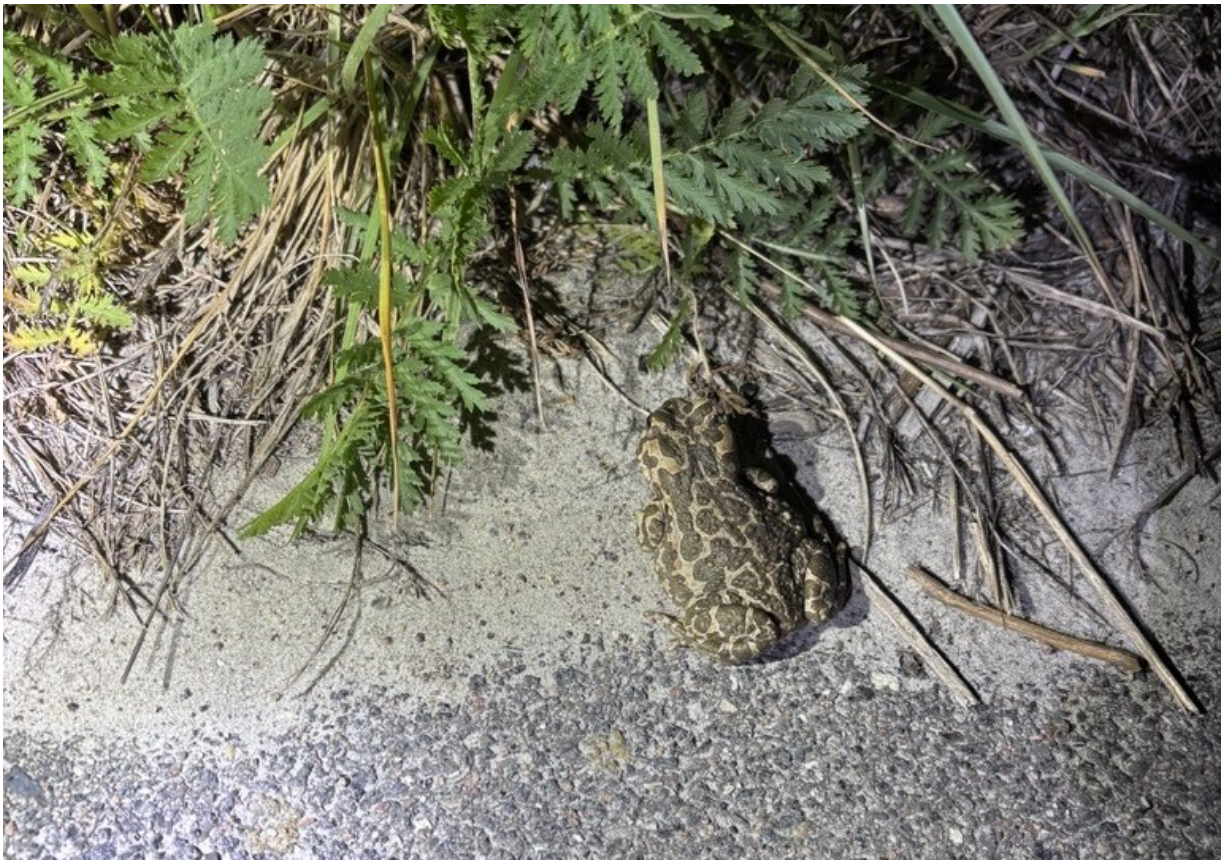
Der blev eftersøgt grønbroget tudse fra lidt nord for vandhul nr. 28, under Amagermotorvejen via cykeltunnelen og på cykelstien langs med digegrøften på Avedøre Holme, på begge sider af Stamholmen. Der blev fundet flere individer af grønbroget tudse på cykelstien langs med digegrøften på Avedøre Holme (se fund på Figur 2-1). Flere af individerne sad på cykelstien og bevægede sig langs denne. Derudover blev der observeret mellem 15-20 individer nede i drækanalen syd for Stamholmen på en strækning af 5-10 m (Figur 3 og Figur 4). Ud fra registreringer fra Arter.dk, hvor de fleste er følger digestien rundt om Avedøre Holme, og observationer fra besigtigelsen, vurderes cykelstien langs med digegrøften, til at være meget vigtig for grønbroget tudse, idet arten generelt søger sin føde hvor vegetation er sparsom eller helt mangler<sup>1</sup>.

**Figur 3. Grønbroget tudse vandrende på cykelsti, langs digegrøften.**

I notatet foreslås det, at der bør etableres paddeskrab på nordsiden af Amagermotorvejen og et vandhul på sydsiden, for at sikre yngleområder for grønbroget tudse. Det vurderes herved at bestand kan styrkes på begge sider af motorvejen, og at den økologiske funktionalitet for grønbroget tudse kan opretholdes.

Der bør ligeledes sikres fortsat pleje af græsarealerne mellem digestien og digegrøften på Avedøre Holme, og at denne pleje/drift sker så det fremmer de eksisterende levestederne for grønbroget tudse mest muligt.

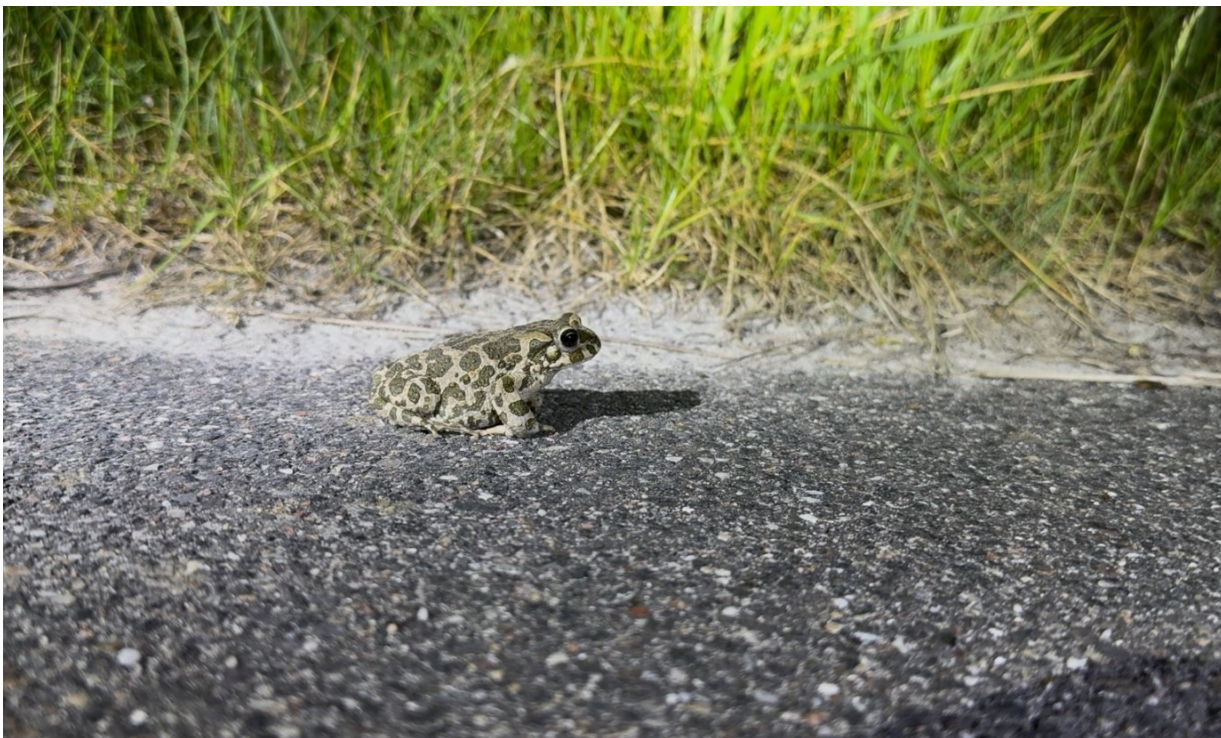
**Figur 4. Grønbroget tudse rastende på cykelsti langs digegrøften.**
